FAVIZSGÁLATI JEGYZŐKÖNYV

Munka megnevezése: Nagyréde, Erzsébet tér fasor

Munkaterület címe: 3214, Nagyréde, Erzsébet tér

Vizsgálat időpontja: 2026.05.29

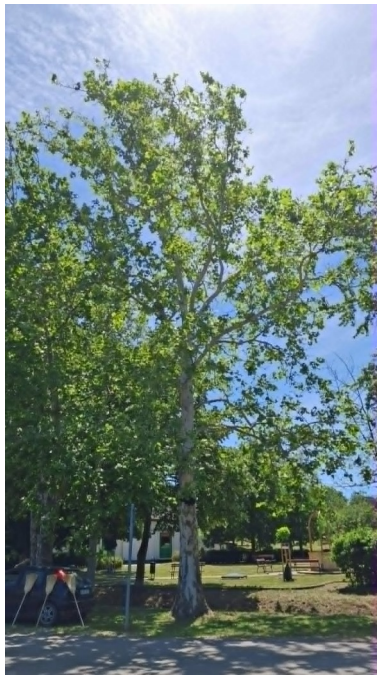
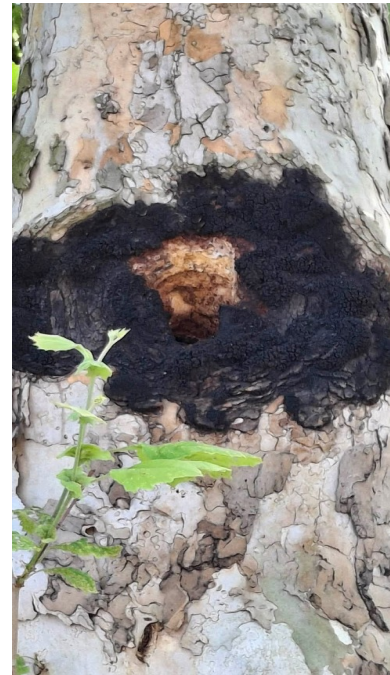
1.sz. Közönséges platán /Platanus x hybrida/

A fa gyökérzete, gyökérnyaka ép. Lombozata alapján apiognomóniás fertőzés és csipkéspoloska kártétel is gyengíti a fát. A törzs állapota kritikus, a csertapló által okozott károsodás nem visszafordítható. A fa kivágása szükséges.

Kivágás

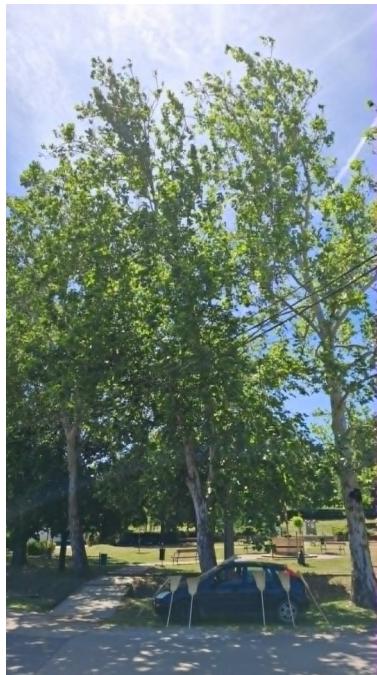
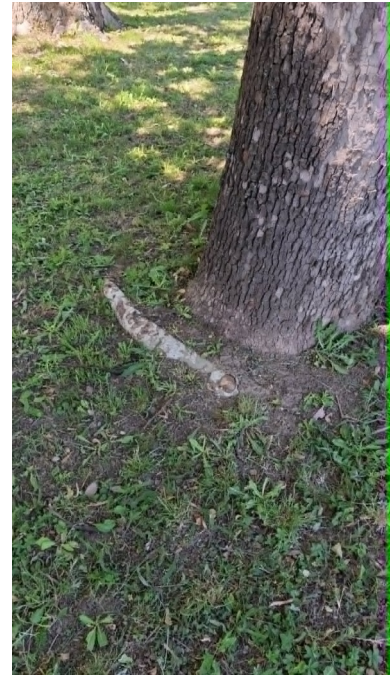
2.sz. Közönséges platán /Platanus x hybrida/

A fa gyökérnyaki része mellett közvetlenül fojtógyökér jellegű növekedési rendellenesség alakult ki, ami utalhat statikai problémára is. Lombozata alapján apiognomóniás fertőzés és csipkéspoloska kártétel is gyengíti a fát. A törzs ikersudaras, de ez jelentős töréskockázatot nem jelent. A mellette álló 1.sz fa kivágása miatt megnövekvő szélteher és a gyökérzet miatt koronaredukció javasolt.

20%-os mértékű koronaredukció, amit nagyobb részben a fa magasságának csökkentésével kell elérni. **A csonkolást el kell kerülni!** A legnagyobb levágott ép ág átmérője a 15 cm-t nem haladhatja meg. Törekedni kell az arányos koronaszerkezet kialakítására.

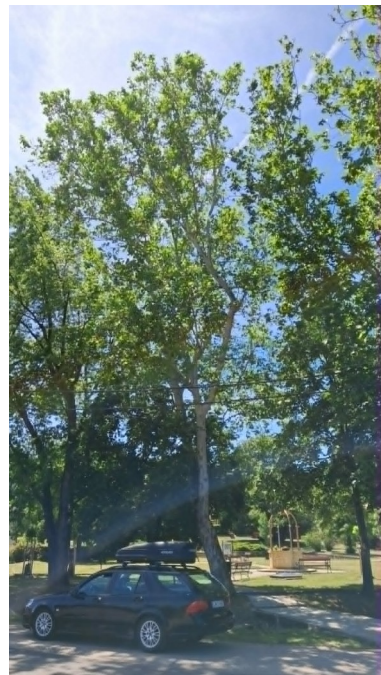
3.sz. Közönséges platán /Platanus x hybrida/

A fa gyökérszete, gyökérnyaka mellett a húzott oldalon térburkolatot vezettek el a statikai védőzónán belül. A burkolat feltehetően fiatalabb a fánál, a járda kialakításához szükséges rétegrend miatt feltételezni kell a gyökérsérülést. Lombozata alapján szintén apiognomóniás fertőzés és csipkéspoloska is gyengíti a fát. A környező fák visszametszésétől függetlenül is szükséges lenne (a gyökérszet feltételezhető sérülése miatt) jelentősebb, 25%-os koronaredukcióra

25%-os mértékű koronaredukció, amit nagyobb részben a fa magasságának, illetve az út felé húzó vázágak hosszának csökkentésével kell elérni. **A csonkolást el kell kerülni!** A legnagyobb levágott ép ág átmérője a 15 cm-t nem haladhatja meg. Törekedni kell az arányos koronaszerkezet kialakítására, a súlypont helyreállítására.

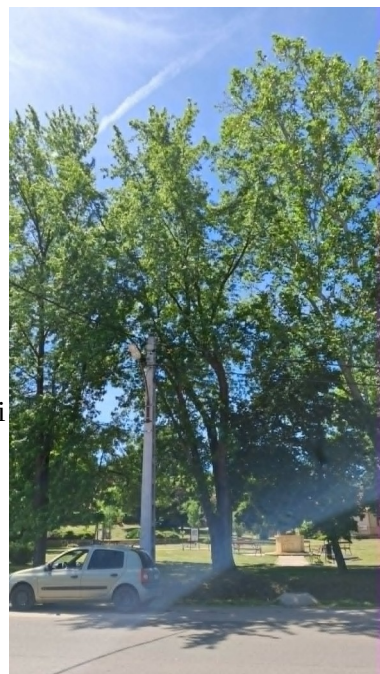
4.sz. Ezüst juhar /Acer saccharinum/

A fa gyökérszete, gyökérnyaka ép. A törzsön, koronaalapban, vázágakon jelentősebb korhadásra utaló jel nem látható. A vázagszerkezet a zárt állomány miatt nem szabályos növekedésű, ami a zárt állományban kevésbé, a mellette álló fákban bekövetkezett, illetve a metszésekkel beálló változások miatt a későbbiek során már jelentősebb mértékben jelent töréskockázatot. Szükséges a fa magasságának csökkentése, de a korhadással szembeni gyenge védekezés miatt legfeljebb 3 méterrel.

Kb. 20%-os mértékű koronaredukció, amit nagyobb részben a fa magasságának csökkentésével kell elérni. **A csonkolást el kell kerülni!** A legnagyobb levágott ép ág átmérője a 15 cm-t nem haladhatja meg.

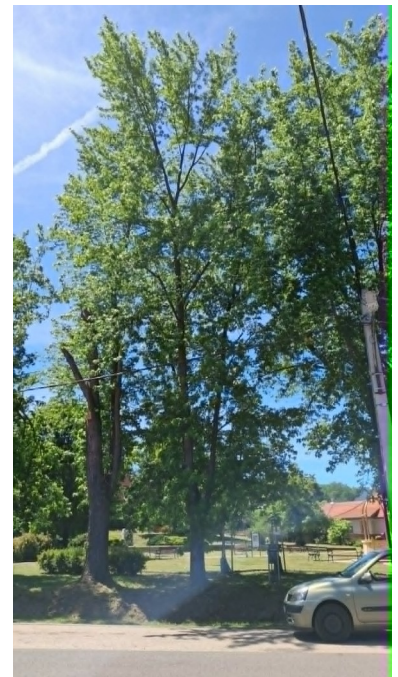
5.sz. Ezüst juhar /Acer saccharinum/

A fa gyökérszete, gyökérnyaka károsodásra utaló jelet nem mutat. A fa törzse, vázág -és hajtásrendszere ép. Visszavágása csak a körülötte végződő koronaalakító metszések miatt szükséges.

15%-os mértékű koronaredukció, amit a fa magasságának csökkentésével kell elérni. **A csonkolást el kell kerülni!** A legnagyobb levágott ép ág átmérője a 15 cm-t nem haladhatja meg. Törekedni kell az arányos koronaszerkezet kialakítására.

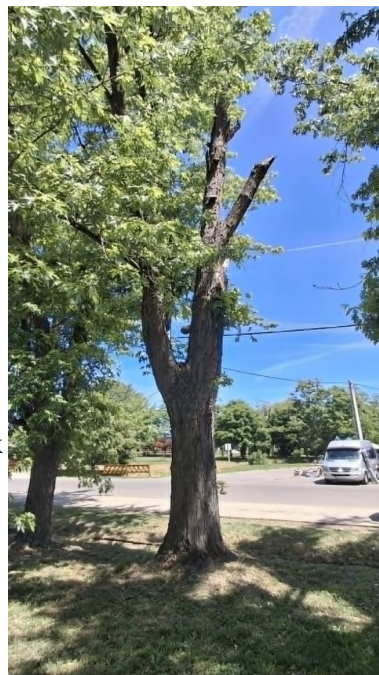
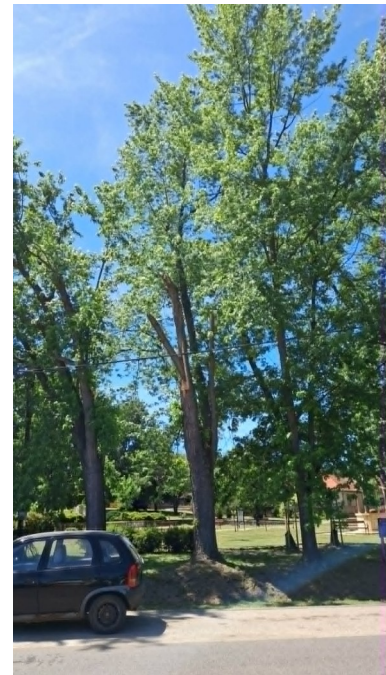
6.sz. Ezüst juhar /Acer saccharinum/

A 6.sz fa korábban jelentősen sérült és leépülése olyan mértékű, hogy kivágása nem lehet kérdés. A fa lombzatának eltűnése érdemben befolyásolja a körülötte lévő állomány megmaradt tagjait érintő szélterhelést, így ezek esetén is szükséges beavatkozás részben emiatt, részben ápolási hiányosság okán.

A fa gyökérszete, gyökérnyaka a szemrevételezés alapján ép. A törzs és a vázágrendszer jelentős mértékű korhadást mutat. A kifejlett tapló termőtestek alapján a fa több helyen teljesen elvesztette stabilitását, ez okozta a korábbi töréseket is. A leépülés olyan mértékű (és vissza nem fordítható, sőt, érdemben nem is lassítható), hogy a fa sürgős lecserélése mindenképpen szükséges.

Kivágás.

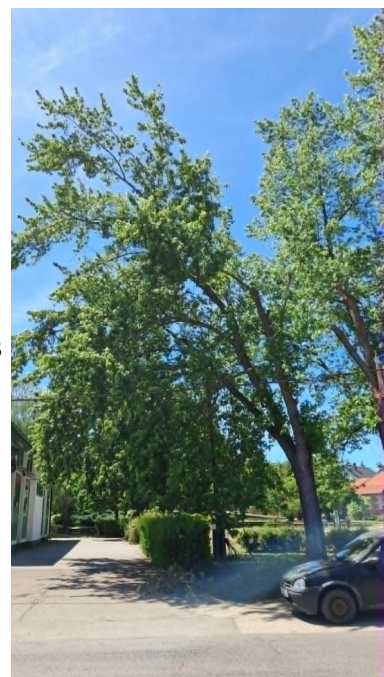
7.sz. Ezüst juhar /Acer saccharinum/

A fa gyökérzete, gyökérnyaka károsodásra utaló jelet nem mutat. A fa törzse, vázág -és hajtásrendszere ép. Visszavágása feltétlenül szükséges részben a fa súlypontjának helyreállítása, részben a fokozott vázágtörés- kockázat csökkentése érdekében. A külpontos koronaszerkezet a mellette álló 6.sz. juhar miatt alakult ki és annak koronájának hiányában a töréskockázat jelentősen megnőtt. **A visszametszés a magas környezetbiztonsági kockázat miatt sürgős.**

30%-os mértékű koronaredukció, amit kisebb részben fa magasságának csökkentésével, nagyobb részben a nagy húzású vázágak visszametszésével kell elérni. **A csonkolást el kell kerülni!** A legnagyobb levágott ép ág átmérője a 15 cm-t nem haladhatja meg, de ha a megfelelő koronaforma indokolja, ezt a faápoló felülbíráhatja. Törekedni kell a súlypont visszaállítására és a töréskockázatok minimumra csökkentésére.
